**Análise do Desgaste da Ferramenta de Corte no  
Fresamento do Aço SAE 4340**

**Rio de Janeiro  
junho de 2017**

Projeto final apresentado em cumprimento às  
normas do Departamento de Educação Superior do  
CEFET/RJ, como parte dos requisitos para obtenção  
do título de Bacharel em Engenharia Mecânica.

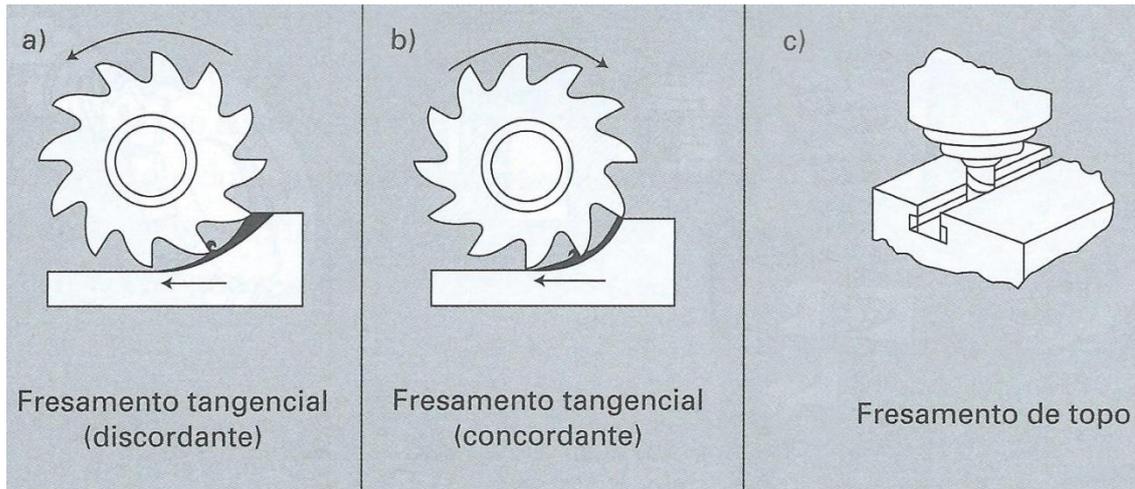
**Figura 1:** Principais modos de fresamento: a) Fresamento frontal; b) Fresamento tangencial discordante ([2] modificado).

O avanço pode levar a peça contra o movimento de giro dos dentes da fresa, denominando-se movimento discordante (Figura 1a). Por outro lado, quando o avanço se dá no mesmo sentido do dente da fresa, denomina-se movimento concordante, conforme é observado na Figura 1b. O fresamento de topo (Figura 1c) é destinado à obtenção de uma superfície lisa perpendicular ao eixo de rotação da ferramenta [3].

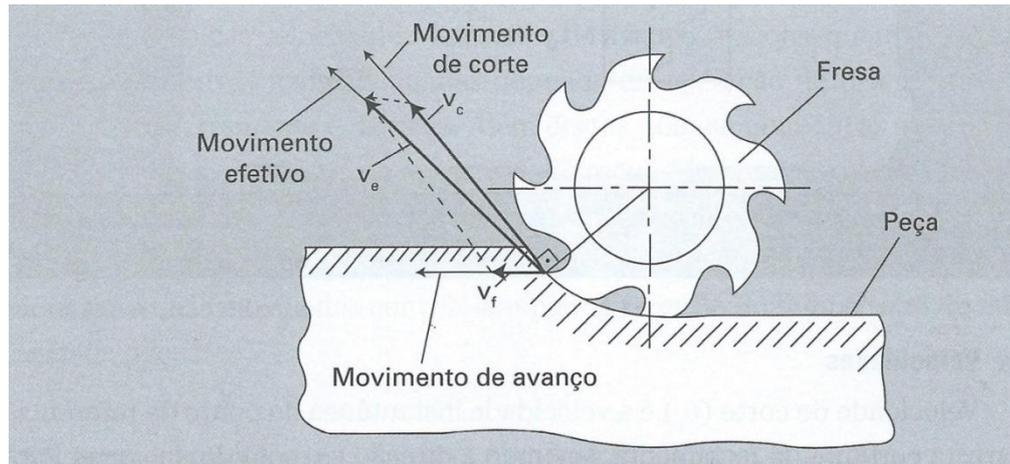
**Figura 2:** Direções dos movimentos de corte no fresamento tangencial discordante [2].

Segundo Machado *et al.*, 2015 [2], para se executar a usinagem dos metais, é necessário que se conheça e se defina as grandezas físicas do processo. Dentre essas características, os movimentos relativos são os que melhor descrevem os processos de usinagem. Os tipos de movimento podem ser subdivididos em duas categorias: os que causam diretamente a retirada do cavaco e os que não tomam parte diretamente nessa remoção. Os movimentos que causam diretamente a remoção do cavaco são: movimento de corte; movimento de avanço e movimento efetivo de corte, como apresentado na Figura 2. Os movimentos que não contribuem diretamente com a remoção do cavaco são: movimento de aproximação, movimento de ajuste, movimento de correção e movimento de recuo [2].

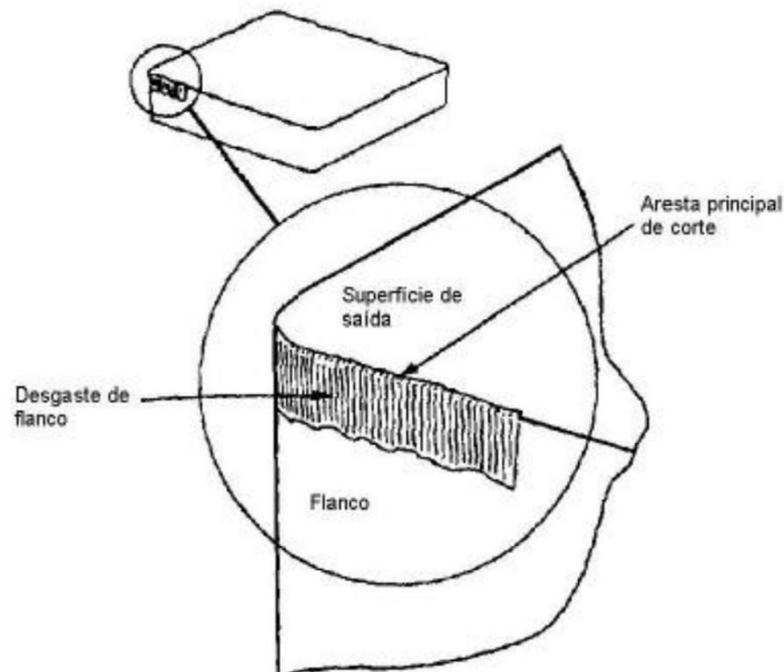
**Figura 3:** Desgaste frontal ou de flanco [6].

O desgaste de flanco ocorre na superfície de folga da ferramenta, resultante do contato entre a ferramenta e a peça. Este tipo de desgaste é o mais regular e mais previsível. Por conta disso, procura-se estabelecer condições de corte em correlação a esse tipo de desgaste. As medidas da largura média de desgaste VB é uma forma de avaliar o fim da vida da ferramenta. Geralmente, o desgaste de flanco é incentivado por elevadas velocidades de corte [5]. A Figura 3 apresenta um exemplo de pastilha com desgaste frontal.

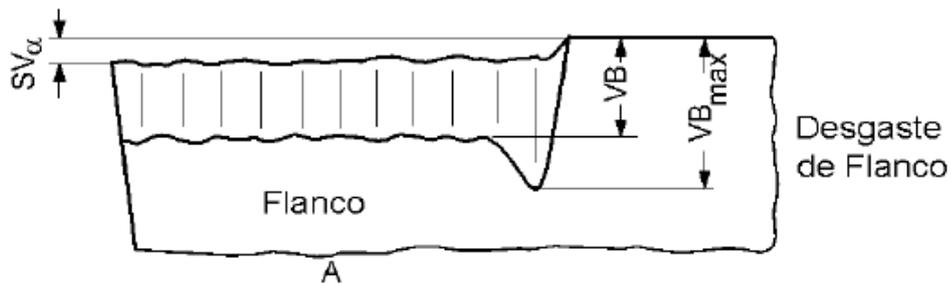
**Figura 4:** Representação do desgaste de Flanco ( [7] modificado).

A forma mais usual de determinar o fim da vida da ferramenta é considerada através da norma ISO 3685/1993, que indica limites das medições dos desgastes de flanco médios e máximos, representados na Figura 4. Segundo essa norma, para as ferramentas de metal duro devem ser reafiadas ou substituídas ao atingir  $VB=0,3\text{mm}$ , ou desgaste de flanco máximo  $VB_{MÁX}=0,6\text{mm}$  [6].

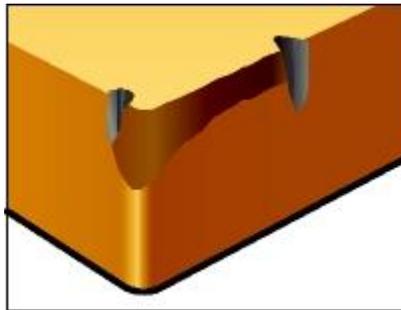
**Figura 5:** Desgaste de entalhe [8].

No desgaste de entalhe, como representado na Figura 5, ocorre nos dois extremos do contato entre a superfície de folga e a peça. O desgaste de entalhe muda a geometria da ponta da ferramenta, gerando uma diferença no acabamento da peça usinada. Geralmente, ocorre devido ao acréscimo da temperatura e da velocidade de corte [1].

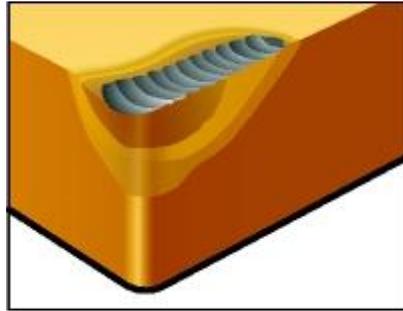
**Figura 6:** Desgaste de cratera [8].

A Figura 6 representa um desgaste de cratera, que ocorre na superfície de saída da ferramenta, como resultado do atrito entre a ferramenta e o cavaco. Esse desgaste pode ser evitado quando se utiliza ferramentas de metal duro ou ferramentas cerâmicas. O fenômeno também é menos comum quando o material da peça é frágil, e seu cavaco é mais curto. O desenvolvimento do desgaste de cratera pode resultar na quebra da ferramenta, quando o desgaste se encontra com o desgaste frontal [1].

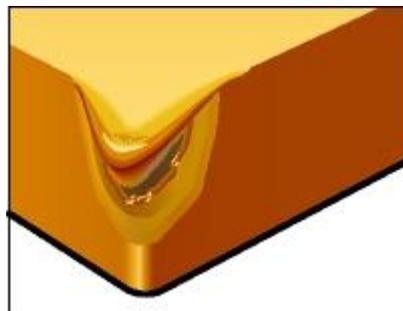
**Figura 7:** Deformação plástica [8].

A deformação plástica é a mudança da geometria da aresta de corte através do deslocamento de material. É decorrente do cisalhamento aliado a altas temperaturas durante a usinagem. A deformação plástica pode ser evitada quando se emprega maiores proporções de elementos de liga, podendo, no entanto, comprometer a tenacidade da ferramenta. Isso ocorre pelo aumento na fragilidade na aresta de corte. Geralmente, as deformações plásticas ocorrem em ferramentas mais tenazes, como o aço rápido. A ocorrência nas cerâmicas é difícil, pois para esse grupo de materiais acaba resultando na quebra ou fratura. A deformação plástica é representada na Figura 7 [9].

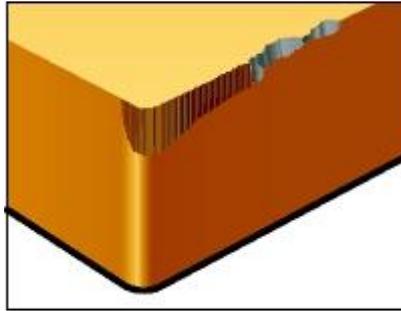
**Figura 8:** Lascamento [8].

O lascamento, representado na Figura 8, é um tipo de avaria da ferramenta, onde partículas grandes são removidas subitamente durante a operação de usinagem. O fenômeno ocorre quando se utiliza ferramenta de material frágil e/ou quando a aresta de corte é pouco reforçada. Pode resultar na quebra da ferramenta, e na deterioração da qualidade da superfície da peça usinada [1].

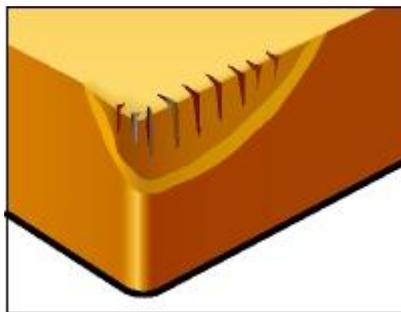
**Figura 9:** Trinca de origem térmica [8].

As trincas podem ser resultado de solicitações térmicas, como mostra e Figura 9, provocadas pela brusca variação de temperatura, ou em decorrência de elevados esforços mecânicos (trincas paralelas). No fresamento, a aresta de corte tem um período de corte seguido por um período inativo em cada revolução. Esse fato faz com que a temperatura varie em cada volta da ferramenta. As trincas são caracterizadas por serem perpendiculares à aresta de corte [1].

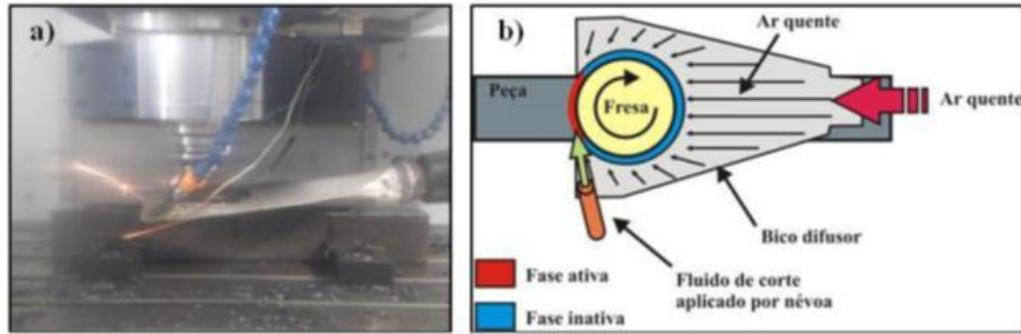
**Figura 10:** (a) Posicionamento do bico do sistema de lubri-refrigeração durante os testes de fresamento; (b) Vista superior mostrando o posicionamento do bico do sistema de lubri-refrigeração em relação ao conjunto fresa/bico difusor/peça [10].

Segundo Lima & Melo, 2013 [10], quanto maior a diferença de temperatura entre o período ativo e inativo da ferramenta, mais acelerado o processo de fadiga. Conseqüentemente, maiores são as chances do aparecimento da trinca de origem térmica. Os autores realizaram experimentos com sopro de ar quente sobre a fase inativa e obtiveram diminuição do desgaste da ferramenta no fresamento. A Figura 10 apresenta um esquema do experimento utilizado nesse trabalho.

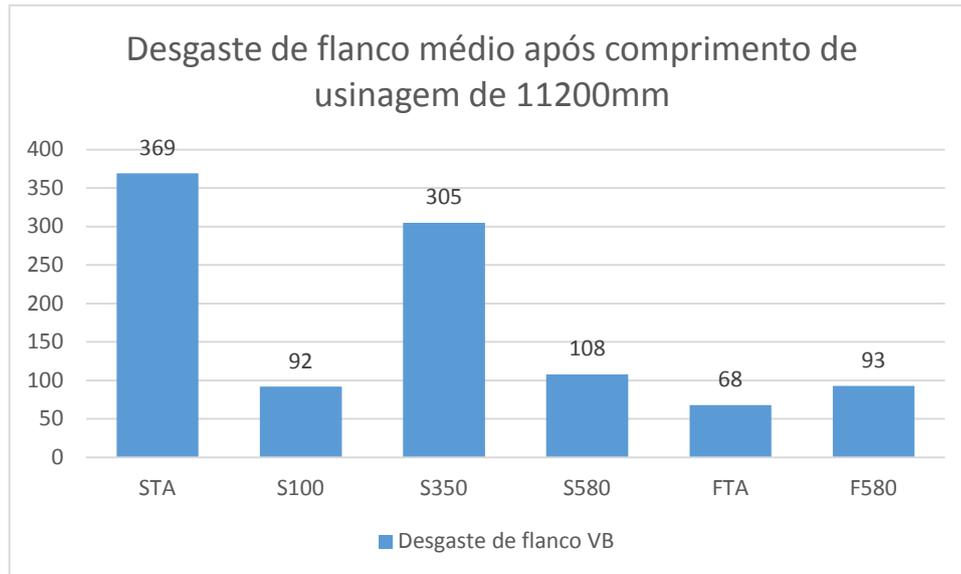
**Figura 11:** Desgaste de flanco médio avaliado nos insertos ensaiado após o percurso de avanço  $L_f = 11200$  mm( [10], modificado).

Utilizando um microscópio eletrônico de varredura (MEV), os autores realizaram a contagem de trincas térmicas, e mediram os desgastes de flanco médio dos insertos ensaiados. A Figura 11 compara os resultados de desgaste de flanco obtidos nos ensaios.

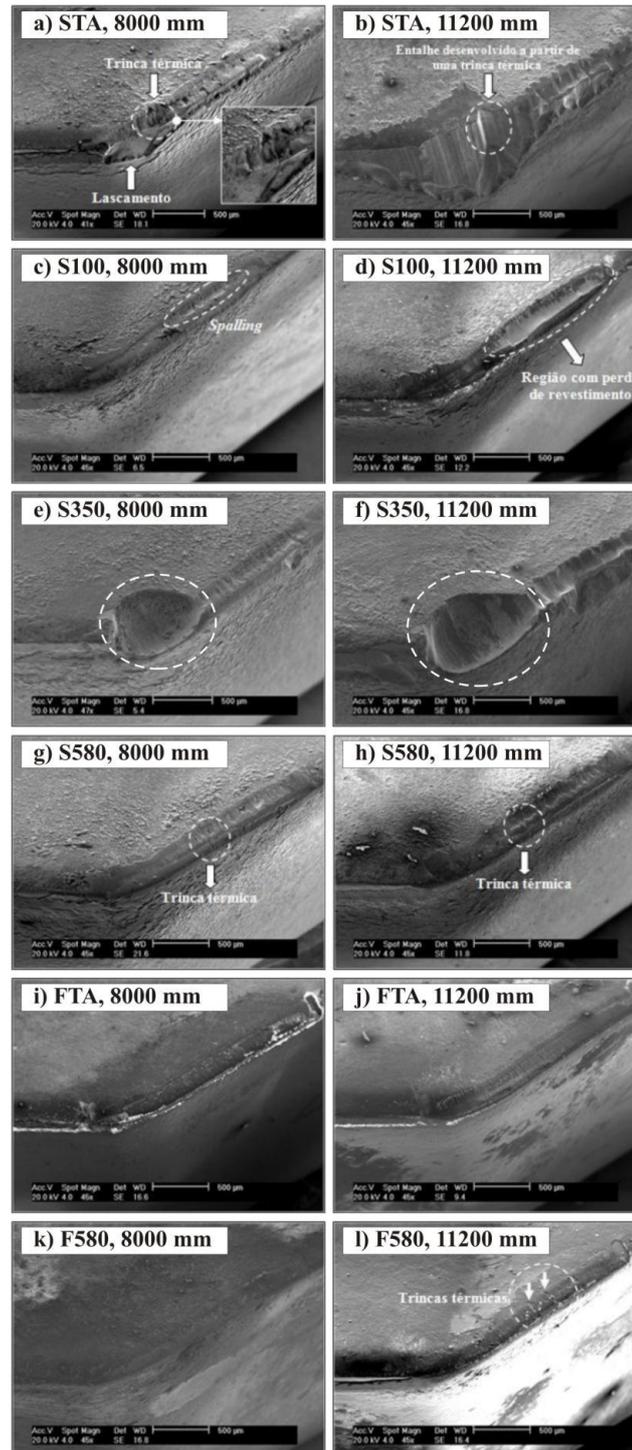
**Figura 12:** Aresta de corte dos inserts ao final da usinagem para as seis condições de refrigeração ([6] modificado).

Na Figura 12, são apresentadas as condições das seis arestas de corte ao final da usinagem. Com base em seus resultados, os autores apontam que a aplicação de ar quente na fase inativa da fresa foi efetiva na redução do número de trincas de origem térmica, e conseqüentemente, houve uma redução do desgaste da ferramenta. Além disso, verificou-se o impacto das trincas térmicas no processo de deterioração dos insertos ensaiados.

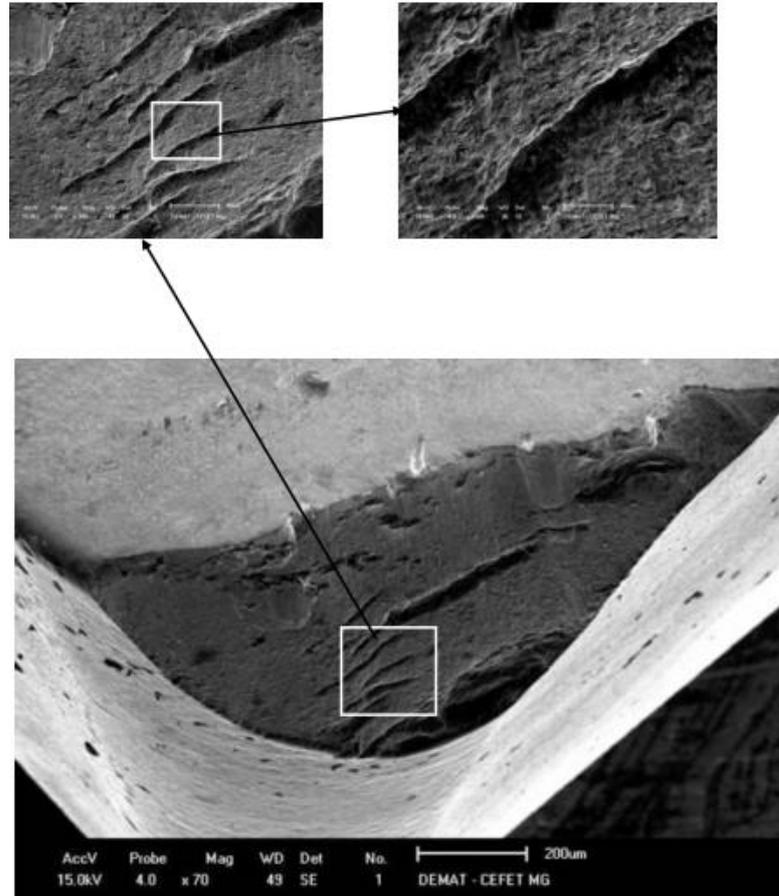
**Figura 13:** Trinca de origem mecânica [11].

As trincas de origem mecânica, (Figura 13) são paralelas à aresta de corte e alguns fatores podem induzir esse tipo de trinca, como o corte interrompido, acesso irregular do fluido de corte e variação da espessura do corte, típica do fresamento. O desenvolvimento das

trincas mecânicas pode resultar na quebra da ferramenta. Para se evitar a formação das trincas de origem de mecânica, deve-se optar por ferramentas mais tenazes e diminuir o avanço [1].

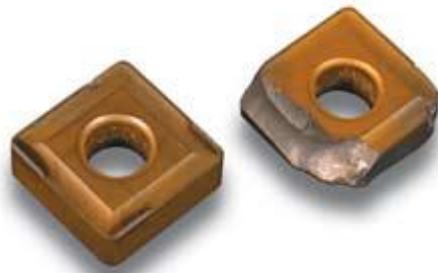
**Figura 14:** Quebra da ferramenta [12]

A quebra da ferramenta pode ser resultante dos desgastes e avarias mencionados anteriormente. No entanto, a quebra também pode ocorrer inesperadamente devido à dureza excessiva da ferramenta, carga em excesso, raio da ponta, ângulo da ponta ou ângulo de cunha pequena. Pode ser resultante também do corte interrompido, ou devido a entupimento dos canais de expulsão do cavaco ou dos bolsões de expulsão do cavaco. A quebra da ferramenta (Figura 14) pode ocasionar danos ao porta-ferramenta e à própria peça [1].

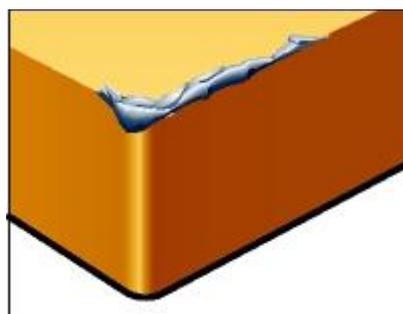
**Figura 15:** Aresta postiça [8].

A aresta postiça de corte (APC) é um dos mecanismos causadores do desgaste da ferramenta, sendo essa um acúmulo de cavaco sobre a superfície de saída da ferramenta, que permanece aderida à aresta de corte, modificando a força de corte e o acabamento da peça. Além disso, tem influência significativa sobre a vida das ferramentas de corte. Em baixas velocidades de corte, a pressão gerada no corte na zona de aderência acaba por soldar a parte inferior do cavaco à ferramenta. Posteriormente, essa camada de cavaco deforma-se e encrua-se, aumentando assim a resistência mecânica e agindo como aresta de corte. A aresta de corte tende a crescer até que romper-se, gerando assim uma perturbação dinâmica. Além disso, gera um desgaste frontal excessivo, mesmo em baixas velocidades de corte. O acabamento superficial e as tolerâncias dimensionais (especificadas e que deveriam ser alcançadas) da peça usinada também são prejudicados [13]. Um esquema de aresta postiça é representado na Figura 15.

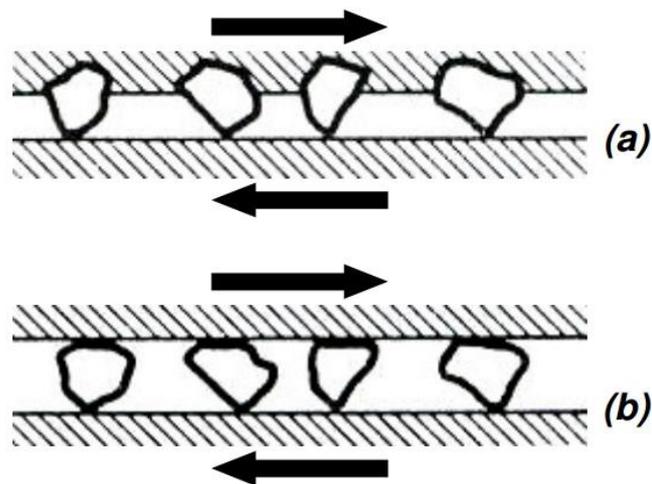
**Figura 16:** a) desgaste abrasivo por riscamento; b) desgaste abrasivo por rolamento( [14] modificado).

A abrasão mecânica é uma fonte de desgaste comum, resultante da perda progressiva de massa por consequência do movimento relativo entre a superfície e o contato com outro material ou materiais. O desgaste abrasivo ocorre pelo riscamento entre partículas abrasivas incrustadas em uma das superfícies. O desgaste abrasivo pode ainda ocorrer por rolamento, quando as partículas desprendem-se e tornam-se livres, podendo deslizar entre as duas superfícies [14]. O desgaste abrasivo pode resultar no desgaste frontal e desgaste de cratera. As ferramentas com maiores resistências a quente possuem maior resistência ao desgaste abrasivo. Uma forma de caracterização do desgaste abrasivo se dá quando a região desgastada apresenta sulcos abrasivos paralelos à direção do fluxo do material. A figura 16 representa o desgaste abrasivo [1].

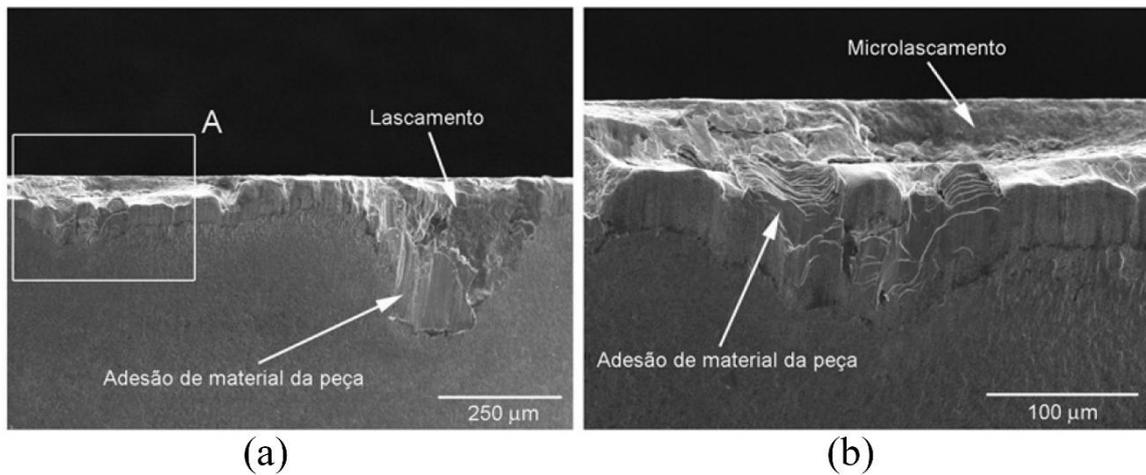
**Figura 17:** (a) Superfície de folga da ferramenta de metal duro com cobertura (b) Detalhamento da região A [16].

Oliveira, 2007 [16] realizou estudos de desgaste da ferramenta no fresamento de altas velocidades no intuito de comparar a vida das ferramentas de metal duro com e sem cobertura. Os mecanismos de desgastes encontrados na ferramenta recobertas por TiN/TiCN foram microlascamentos e adesão provenientes da peça na aresta de corte. Esses mecanismos foram avaliados pelo autor através da Figura 17.

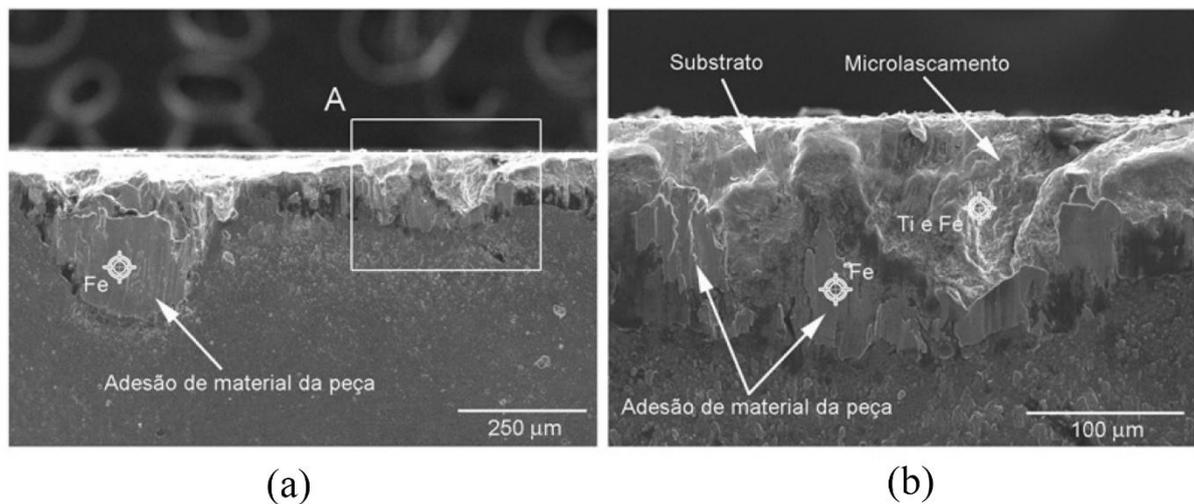
**Figura 18:** (a) Superfície de folga da ferramenta de metal duro sem cobertura (b) Detalhamento da região A [16].

No fresamento em altas velocidades com ferramenta de Cermet (material compósito formado por materiais cerâmicos e metais) sem cobertura, o lascamento determinou o fim da vida da ferramenta. Segundo Oliveira, 2007 [16] a vida da ferramenta de metal duro em comparação a de Cermet sem cobertura é mais que o dobro. Os principais mecanismos de desgaste da ferramenta com cobertura de Cermet foram avaliados através da Figura 18.

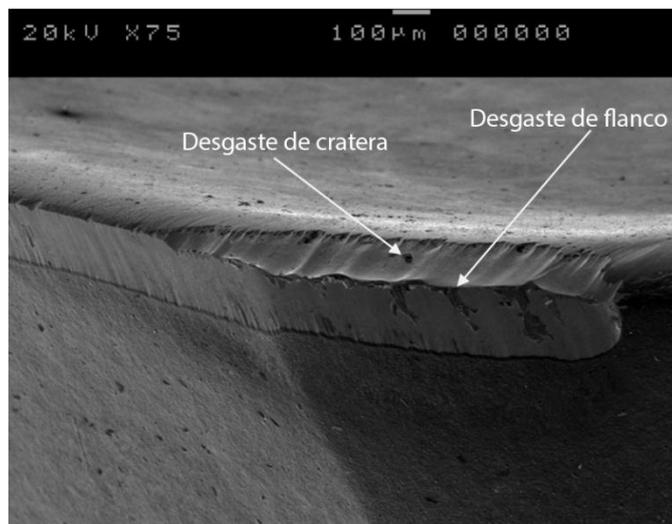
**Figura 19:** Desgaste de cratera e de flanco na aresta principal para  $\alpha_r = 45^\circ$ ,  $a_p = 0,5$  mm e  $v_c = 70$  m/min( [17] modificado)

Câmara, 2008 [17] avaliou a influência do ângulo de posição no desgaste da ferramenta de corte no fresamento frontal do níquel puro. Os ângulos de posição avaliados foram  $\alpha_r = 90^\circ$ ,  $\alpha_r = 45^\circ$  e  $\alpha_r = 12^\circ$ . Entre esses ângulos, obteve melhores resultados quanto à vida da ferramenta o valor de  $\alpha_r = 45^\circ$ . O desgaste de flanco e de cratera quando usinando com  $\alpha_r = 45^\circ$ ,  $a_p = 0,5$  mm,  $V_c = 70$  m/min e tempo de usinagem de 30 minutos, é representado na Figura 19.

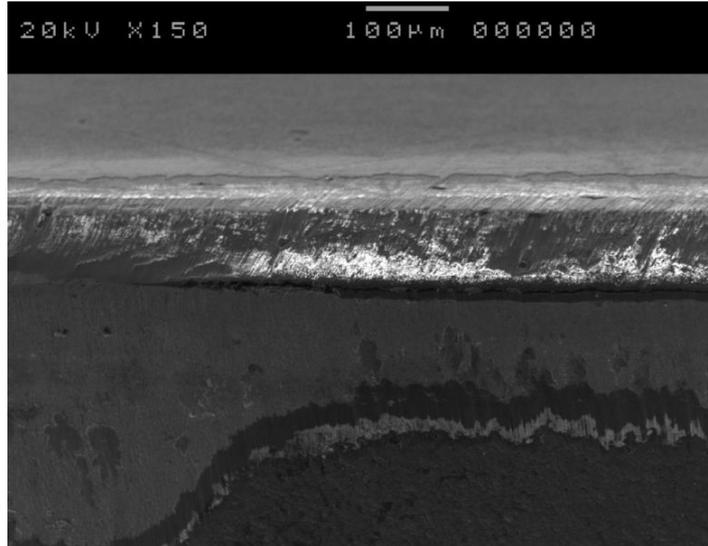
**Figura 20:** Desgaste de flanco com difusão e aderência de níquel [17].

Na condição de usinagem  $\alpha_r = 12^\circ$ ,  $a_p = 0,5$  mm,  $V_c = 70$  m/min e tempo de 10 minutos, Câmara 2008 [17] obteve desgaste de flanco com difusão e aderência de níquel, conforme apresenta a Figura 20. A aderência, nesse caso, ocorreu devido à afinidade química entre a ferramenta de corte e a peça usinada. A ferramenta de corte é constituída à base de WC-Co. O níquel usinado, e o cobalto (constituente da ferramenta) são adjacentes em número atômico, e possuem similaridades em suas propriedades.

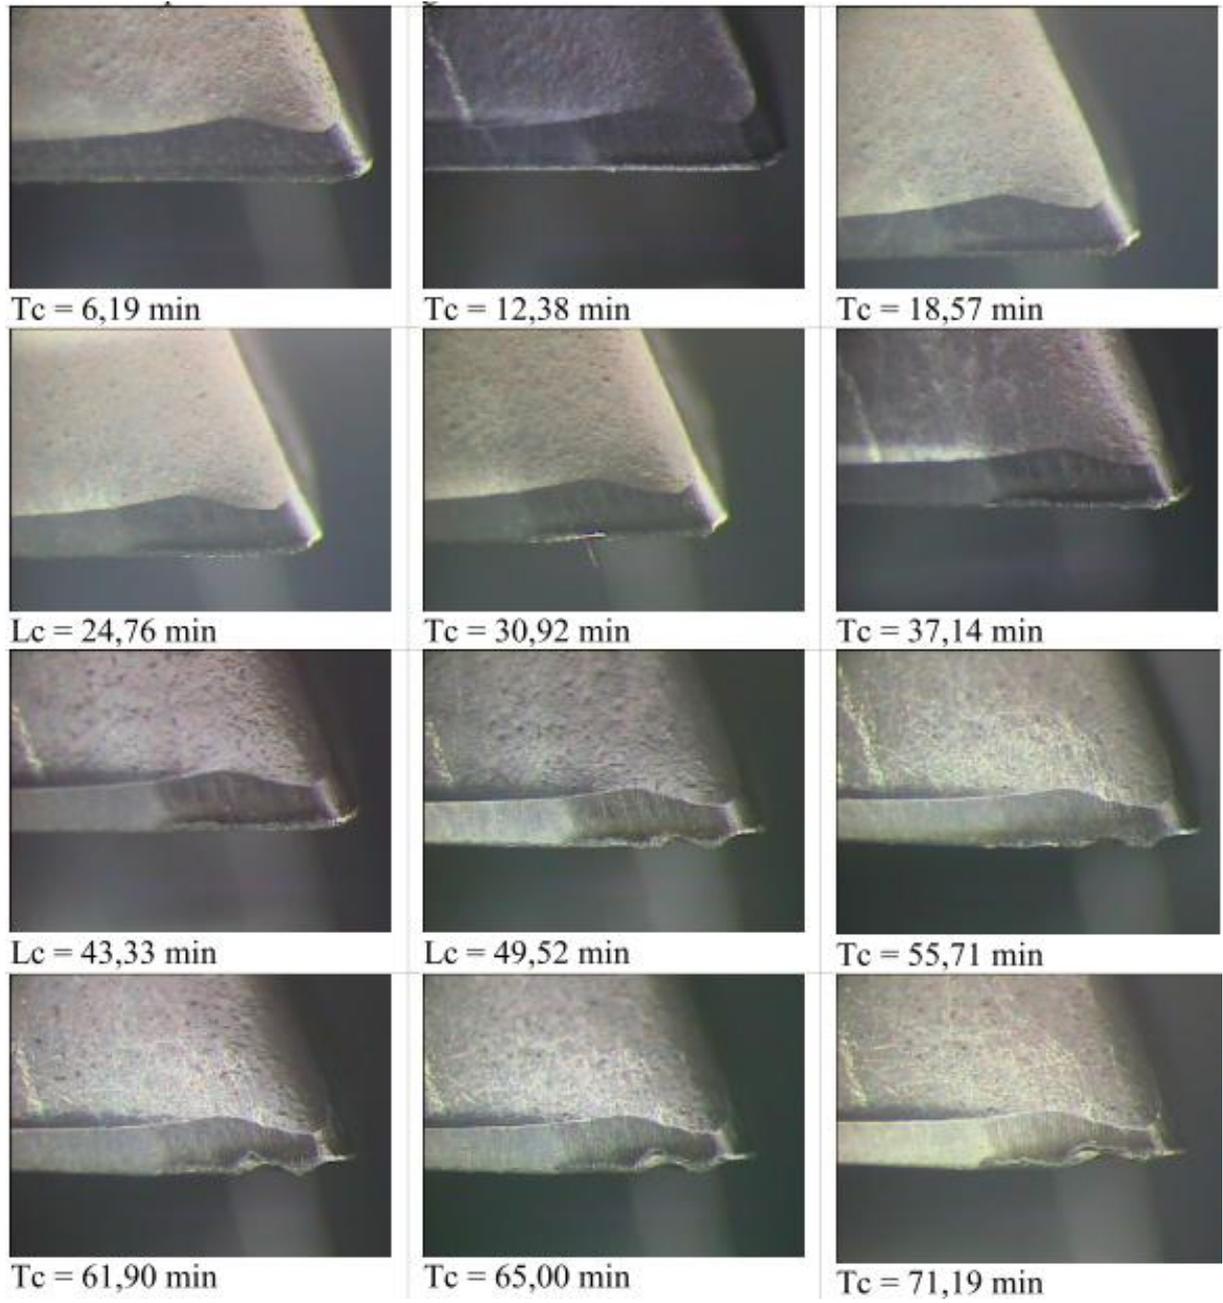
**Figura 21:** Progressão do desgastede flanco e entalhe [18].

Hassui & Rodrigues, 2007 [18] investigaram a taxa de evolução dos desgastes da ferramenta de metal duro revestidas com AlTiN no processo de fresamento da supeliga Inconel 625. A pesquisa revela o início caracterizado pelo desgaste de flanco, seguido de desgaste de entalhe. A Figura 21 apresenta a evolução do desgaste, de acordo com o tempo de usinagem.

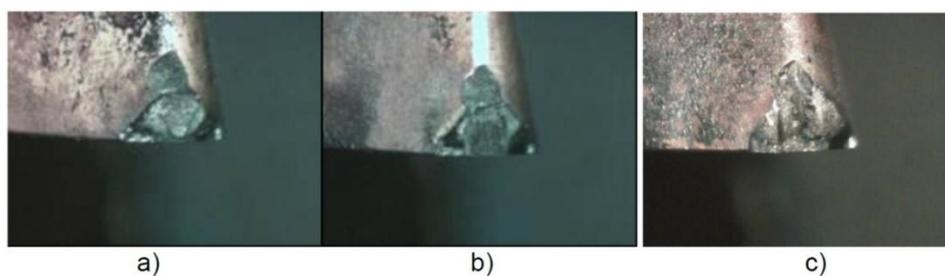
**Figura 22:** Evolução do desgaste na ferramenta no ensaio sem refrigeração  $v_c= 120$  m/min,  $f_z= 0,10$  mm/dente, (a) 2° passe, (b) 4° passe e (c) 12° passe [11].

As fresas utilizadas nos ensaios continham três pastilhas de metal duro WC-Co P-35, revestidas com TiN, caracterizadas por elevada dureza e baixa tenacidade. A Figura 22 apresenta a evolução do desgaste da ferramenta quando o fresamento ocorre sem a presença do fluido lubrificante. Permanecendo com os mesmos parâmetros de corte, mas incluindo o fluido refrigerante, a evolução do desgaste da ferramenta ocorreu como representado na sequência de (a) a (f), referentes à figura 23.

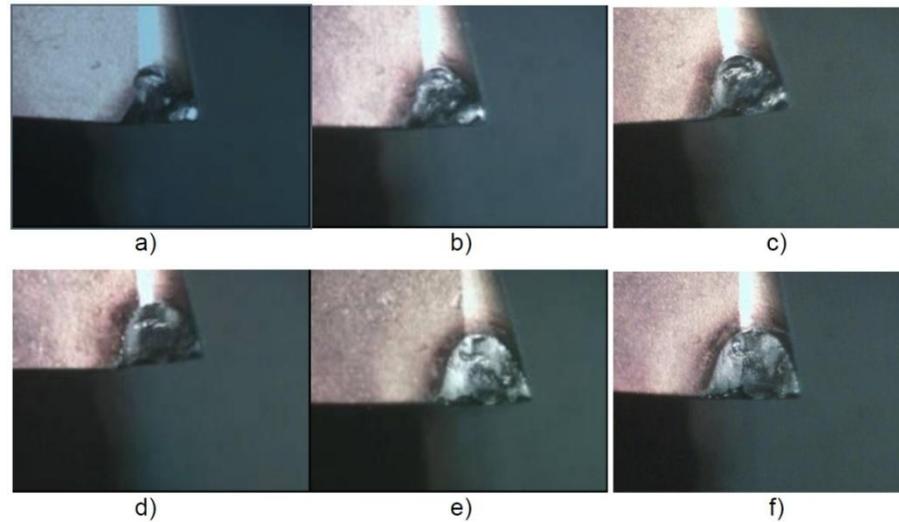
**Figura 23:** Evolução do desgaste na ferramenta no ensaio  $v_c = 120\text{m/min}$ .  $f = 0,05$  com refrigeração, (a) 2° passe, (b) 4° passe, (c) 10° passe, (d) 14° passe, (e) 18° passe, (f) 20° passe. (15X) [11].

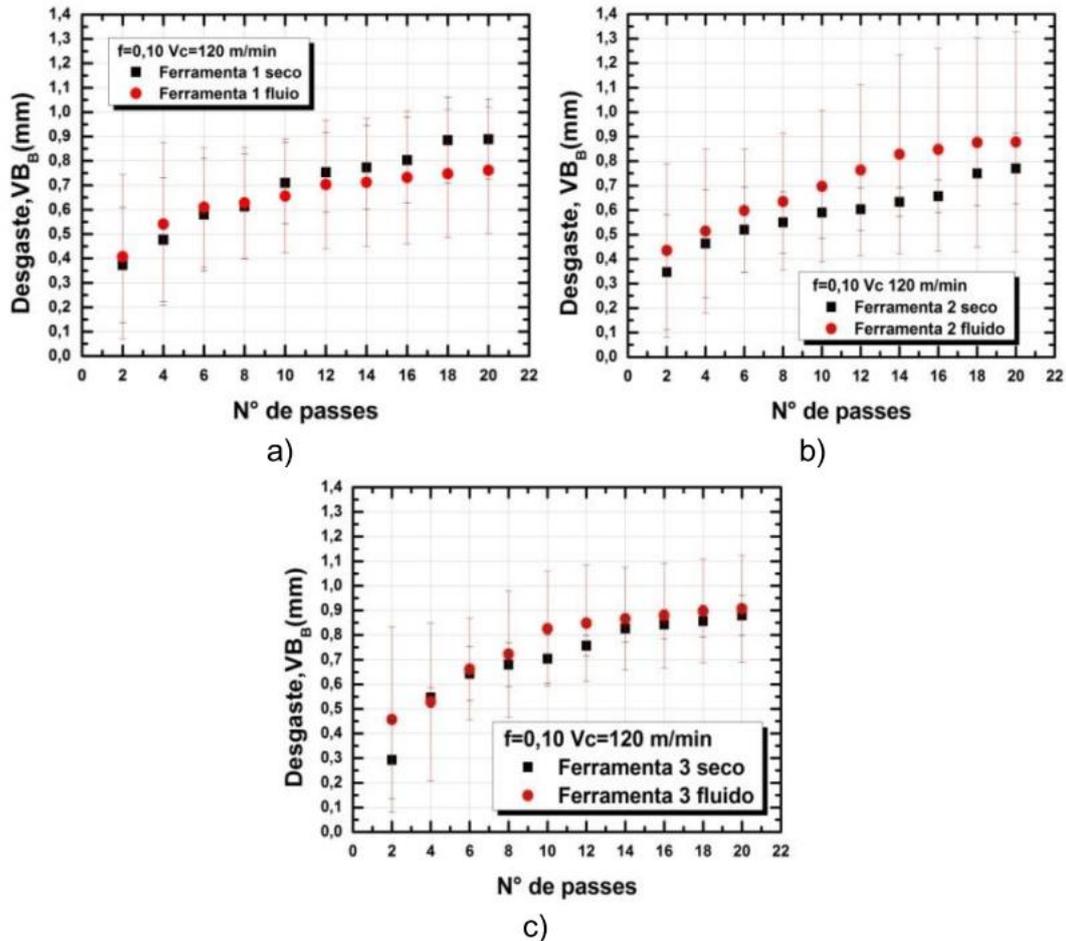
**Figura 24:** Curvas de evolução do desgaste no ensaio com  $V_c=120$  m/min,  $f_z=0,10$  mm/dente (a) ferramenta 1, (b) ferramenta 2 e (c) ferramenta 3 [11].

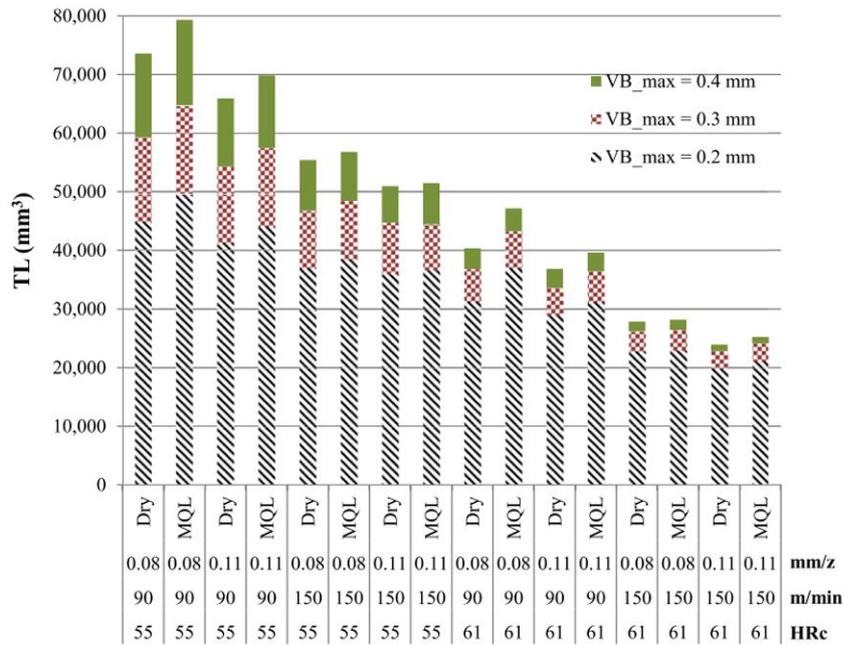
**Figura 25:** Vida da ferramenta em função de diferentes condições de usinagem [20].

Iqbal *et al.*, 2016 [20] realizaram experimentos para analisar o desgaste de flanco no fresamento. Esses experimentos são provenientes de diferentes velocidades de corte, avanço por dente, diferentes durezas nas amostras e tipos de lubrificação (Dry – a seco e MQL – mínima quantidade lubrificante). A Figura 25 apresenta a vida da ferramenta nas diferentes condições de corte.

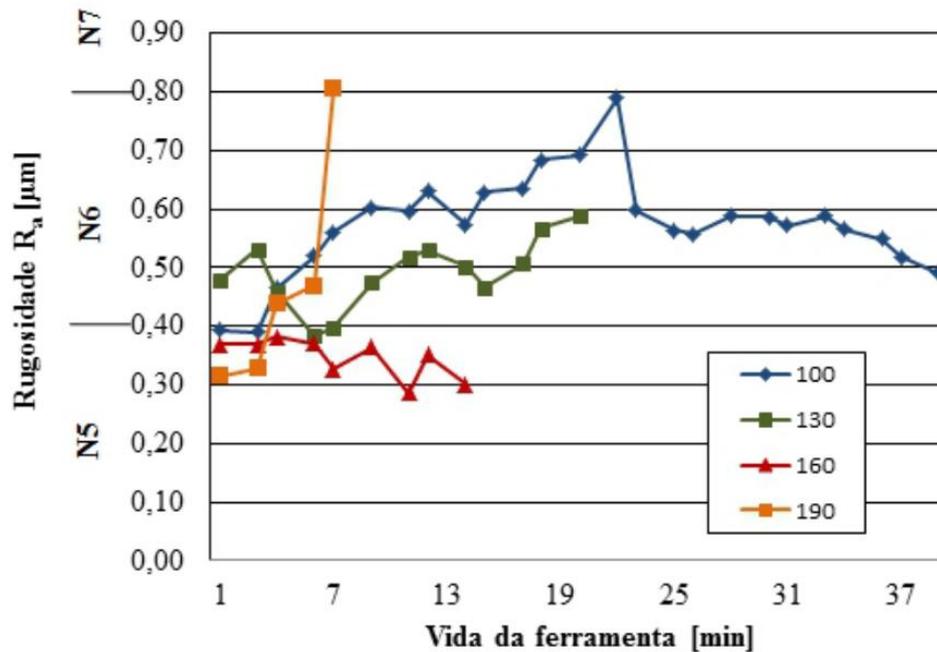
**Figura 26:** Rugosidade  $R_a$  ao longo da vida da ferramenta em função da velocidade corte utilizada [24].

Noll *et al.*, 2015 [24] realizaram um estudo sobre a influência da velocidade de corte na vida e nos mecanismos de desgaste das ferramentas de metal-duro no torneamento do aço AISI 4340 endurecido com 55 HRC. Os autores submeteram a amostra ao torneamento, utilizando quatro velocidades de corte (100, 130, 160 e 190 m/min). A ferramenta utilizada foi construída com substrato de metal-duro e revestimento de TiCN + AlO + TiN. Os resultados da pesquisa indicam a possibilidade e a viabilidade da aplicação industrial das ferramentas de metal-duro no torneamento de materiais endurecidos. O principal mecanismo de desgaste verificado nos experimentos foi a formação de cratera, sendo atribuída ao mecanismo de desgaste por abrasão. Em todas as condições de corte, os autores verificaram o material da peça usinada aderido à ferramenta ao final dos experimentos. Através de ensaios, verificou-se que a ferramenta de maior vida foi a que se utilizou de menor velocidade  $v_c = 100$  m/min. Os autores afirmam que a forma do gume da ferramenta pode influenciar no acabamento da superfície no parâmetro de rugosidade, ao longo da vida das ferramentas. Os autores apresentam um gráfico que correlaciona a vida da ferramenta à rugosidade da amostra usinada, como pode ser visto na Figura 26. As diferentes velocidades de corte utilizadas dispuseram os valores de Ra entre as classes de rugosidade N5 e N6.

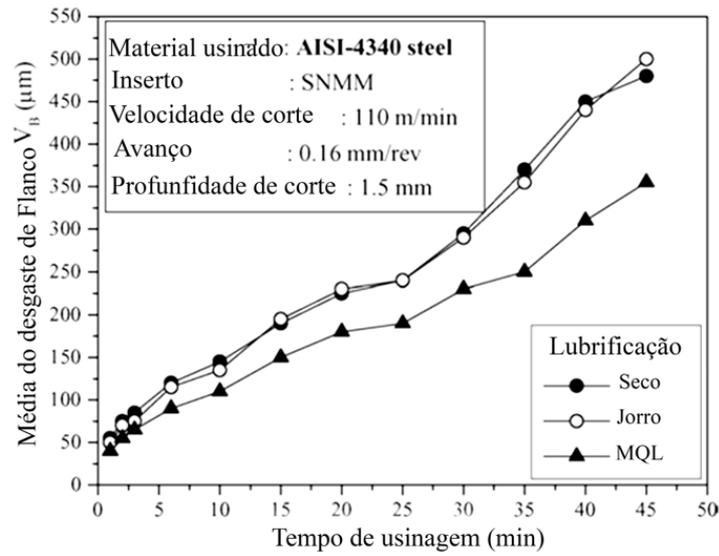
**Figura 27:** Desgaste de flanco VB na usinagem com fluido lubrificante, usinagem a seco, na condição Jorro e na condição MQL. ([16] modificado)

Segundo Dhar *et al.*, 2005 [25] a vida da ferramenta de corte está intimamente relacionada a qualidade superficial das peças usinadas. Segundo os autores, o fluido de corte tem influente participação no controle da vida da ferramenta, porque contribui na lubrificação e arrefecimento, além de contribuir na remoção do cavaco. Os autores compararam o desgaste de flanco durante a usinagem no aço AISI 4340 em três condições de lubrificação. Diante dos benefícios e malefícios da lubrificação, surgiu o conceito MQL (*Minimum Quantity Lubrication* ou Mínima Quantidade de Lubrificante), onde se aplica a lubrificação numa vazão pequena. Os autores investigaram o desgaste da ferramenta de corte no torneamento do aço AISI 4340 em três diferentes condições de lubrificação: corte a seco, utilizando MQL e em jorro. A Figura 27 representa o desenvolvimento do desgaste de flanco na aresta principal de corte na condição sem lubrificação, em jorro e na condição MQL.

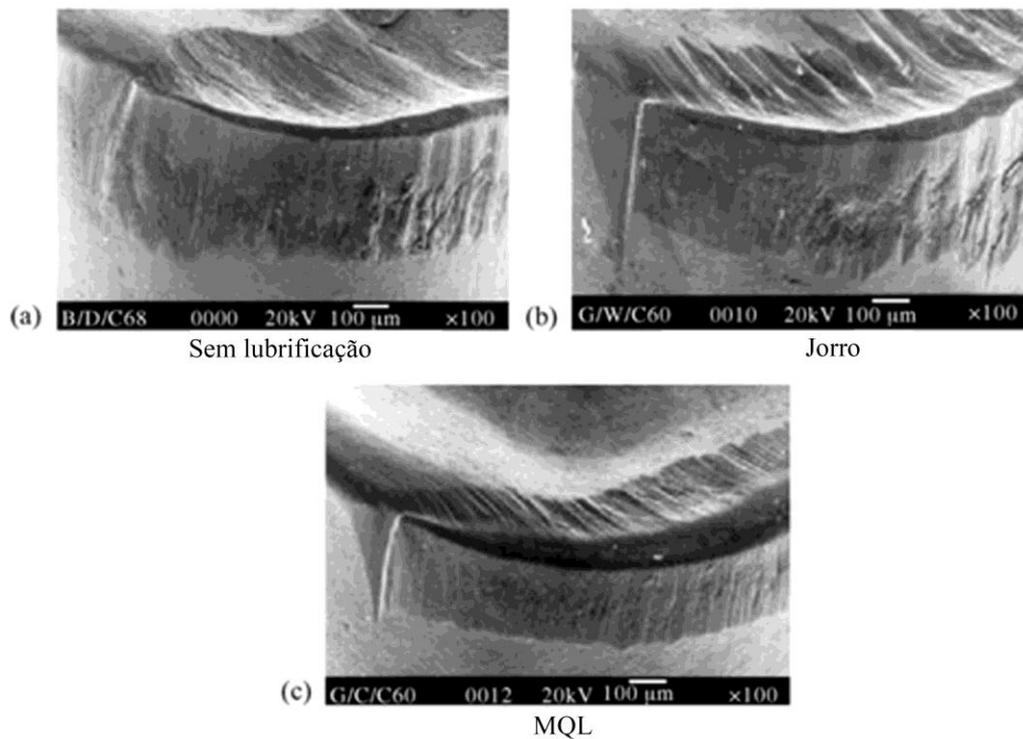
**Figura 28:** Final da vida das arestas de corte na condição (a) seco, (b) jorro e (c) MQL( [25] modificado).

Os principais mecanismos de desgaste encontrados neste trabalho foram o lascamento e deformações irregulares na ponta da ferramenta. Os resultados apontam melhores resultados através da condição MQL, em comparação ao torneamento a seco, ou torneamento com lubrificação. Os desgastes das ferramentas de corte foram avaliados após 45 minutos de usinagem, como apresentado na Figura 28.

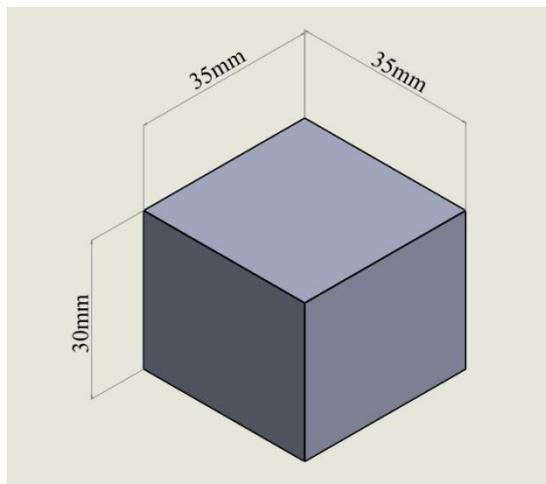
**Figura 29:** Representação da amostra em aço 4340 utilizada no fresamento.

Para a obtenção das amostras, foram cortadas quatro amostras a partir do tarugo inicial. As dimensões finais das amostras são apresentadas na Figura 29. O fresamento de topo foi realizado na fresadora Diplomat 3001, modelo FVF 2000 (Figura 30), no laboratório de Pesquisa em Usinagem (LABUS) de CEFET/RJ.

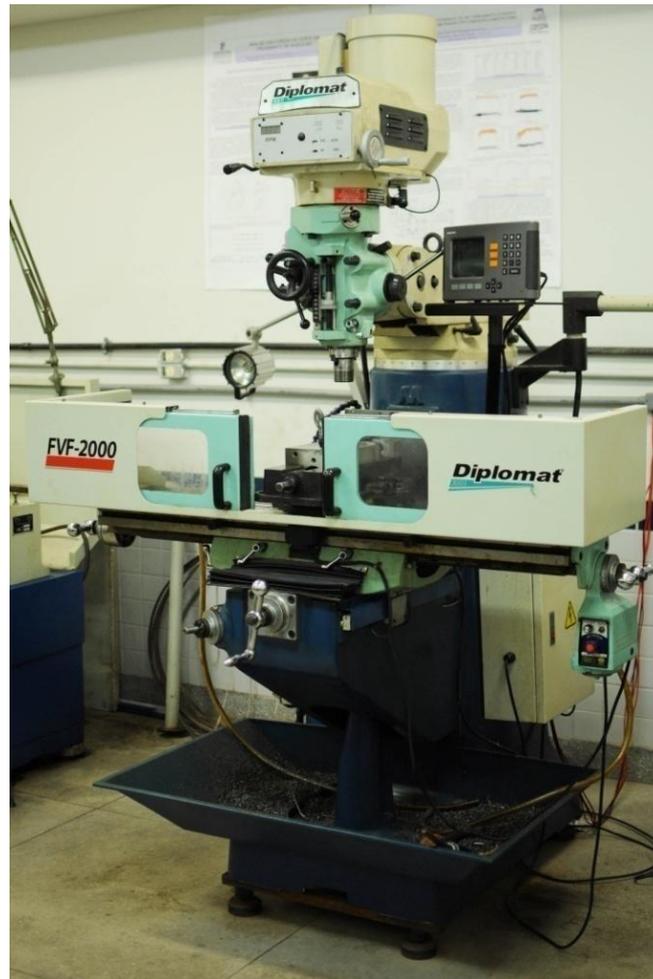
**Figura 30:** Fresadora Diplomat 3001 modelo FVF 2000.

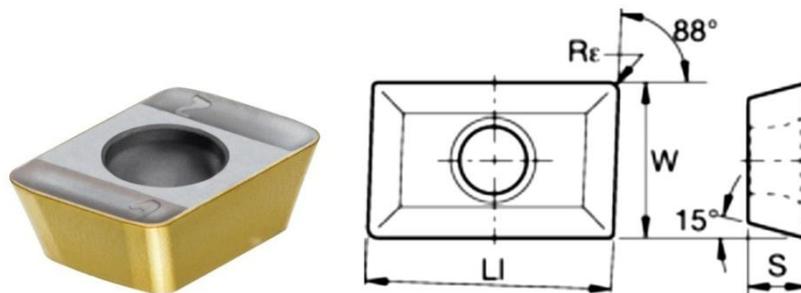
**Figura 31:** Inserto utilizado no fresamento

A usinagem foi realizada utilizando uma fresa intercambiável de 20mm de diâmetro, dotada de dois insertos de metal duro, modelo XDMT090308HXPA120 da fabricante Kennametal. A Figura 31 apresenta as geometrias da ferramenta utilizada, sendo o comprimento  $LI=9,0\text{mm}$ , largura  $W=6,0\text{mm}$ , espessura  $S=3,0\text{mm}$  e o raio de ponta  $R_\epsilon = 0,8\text{mm}$ . Para as condições de corte, o fabricante sugere  $a_p=0,6\text{ mm}$  e  $v_c$  entre 200 e 260 m/min.

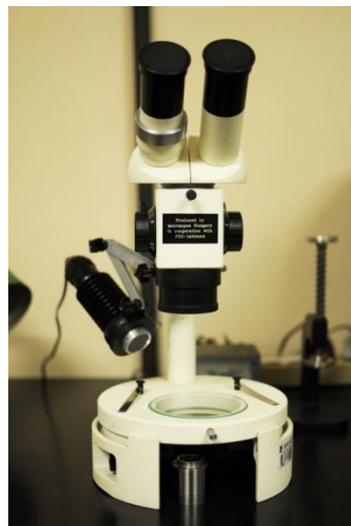
**Figura 32:** Estereoscópio Studar Lab, produzido por Metrimpex e Labimex, modelo PZ0.

Os insertos utilizados foram examinados no estereoscópio, com o objetivo de avaliar os desgastes decorrentes do fresamento de topo em diferentes condições de usinagem. O equipamento utilizado foi o StudarLab, produzido por Metrimpex e Labimex, modelo PZ0 (Figura 32) do Laboratório de Materiais – LAMAT do CEFET/RJ.

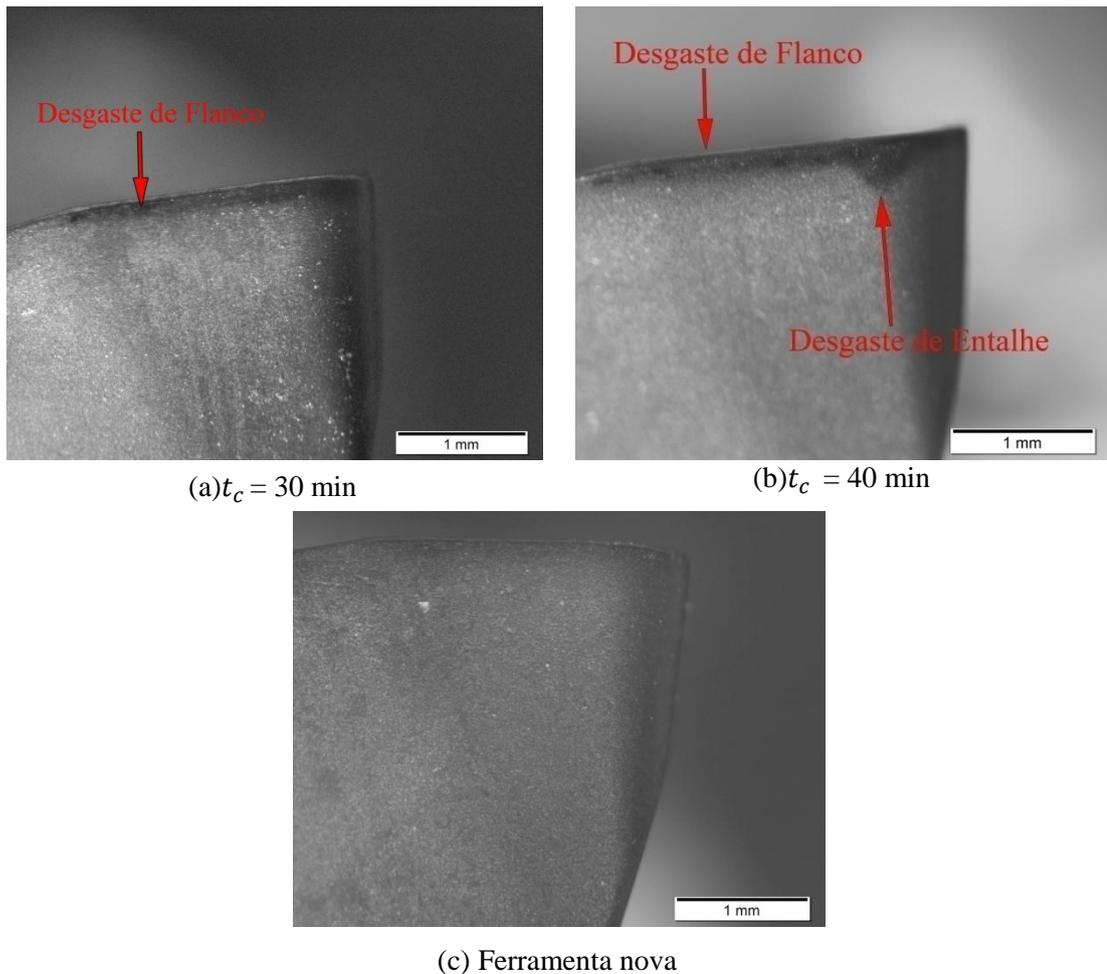
**Figura 33:** Desgaste de flanco para a condição ( $v_c=40 \text{ m/min}$ ,  $a_p = 0,6\text{mm}$ ) para (a)  $t_c = 30 \text{ min}$ , (b)  $t_c = 40 \text{ min}$  e (c) ferramenta nova.

Para a análise do desgaste da ferramenta foram obtidas imagens, através do estereoscópio. A Figura 33 apresenta imagens relativas à condição de corte 2, onde os parâmetros são ( $v_c=40$  m/min,  $a_p = 0,6$ mm). Os tempos de corte avaliados são ( $t_c$ ) 30 e 40 minutos, e a ferramenta nova. Analisando as figuras, é possível observar um aumento no desgaste de flanco com o tempo de usinagem. Contudo, os valores de VB (desgaste de flanco) apresentados foram muito pequenos. Esse fato deve estar relacionado com o uso de velocidades de corte muito inferiores as determinadas pelo fabricante da ferramenta de corte. Na Figura 33b também nota-se um desgaste de entalhe mais evidente, mesmo para baixos aumentos.

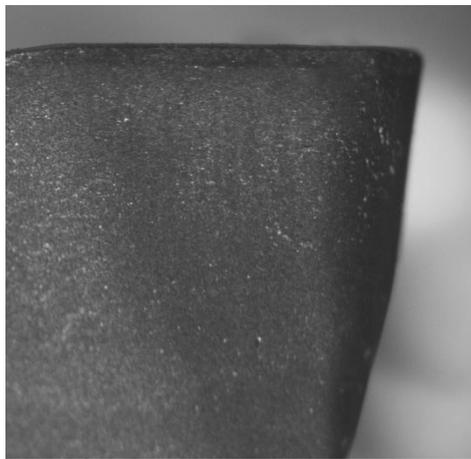
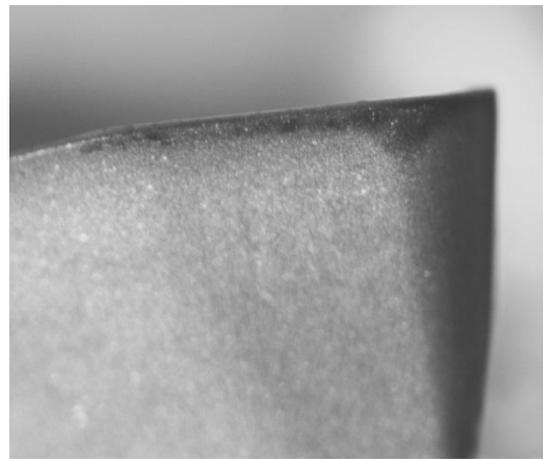
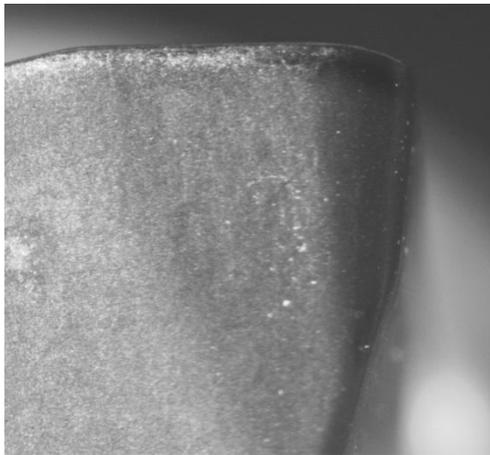
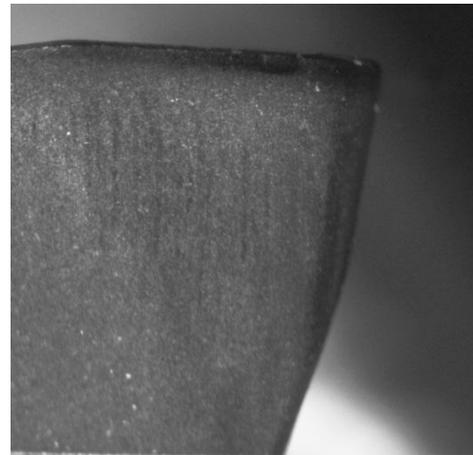
(a)  $v_c=40\text{m/min}$ ,  $a_p=0,4\text{mm}$

(b)  $v_c=40\text{ m/min}$ ,  $a_p=0,6\text{mm}$

(c)  $v_c=50\text{m/min}$ ,  $a_p=0,4\text{mm}$

(d)  $v_c=50\text{m/min}$ ,  $a_p=0,6\text{mm}$ **Figura 34:** Comparação das quatro condições de usinagem após 40 minutos
