**Análise do Desgaste da Ferramenta de Corte no  
Fresamento do Aço SAE 4340**

**Rio de Janeiro  
junho de 2017**

Projeto final apresentado em cumprimento às  
normas do Departamento de Educação Superior do  
CEFET/RJ, como parte dos requisitos para obtenção  
do título de Bacharel em Engenharia Mecânica.

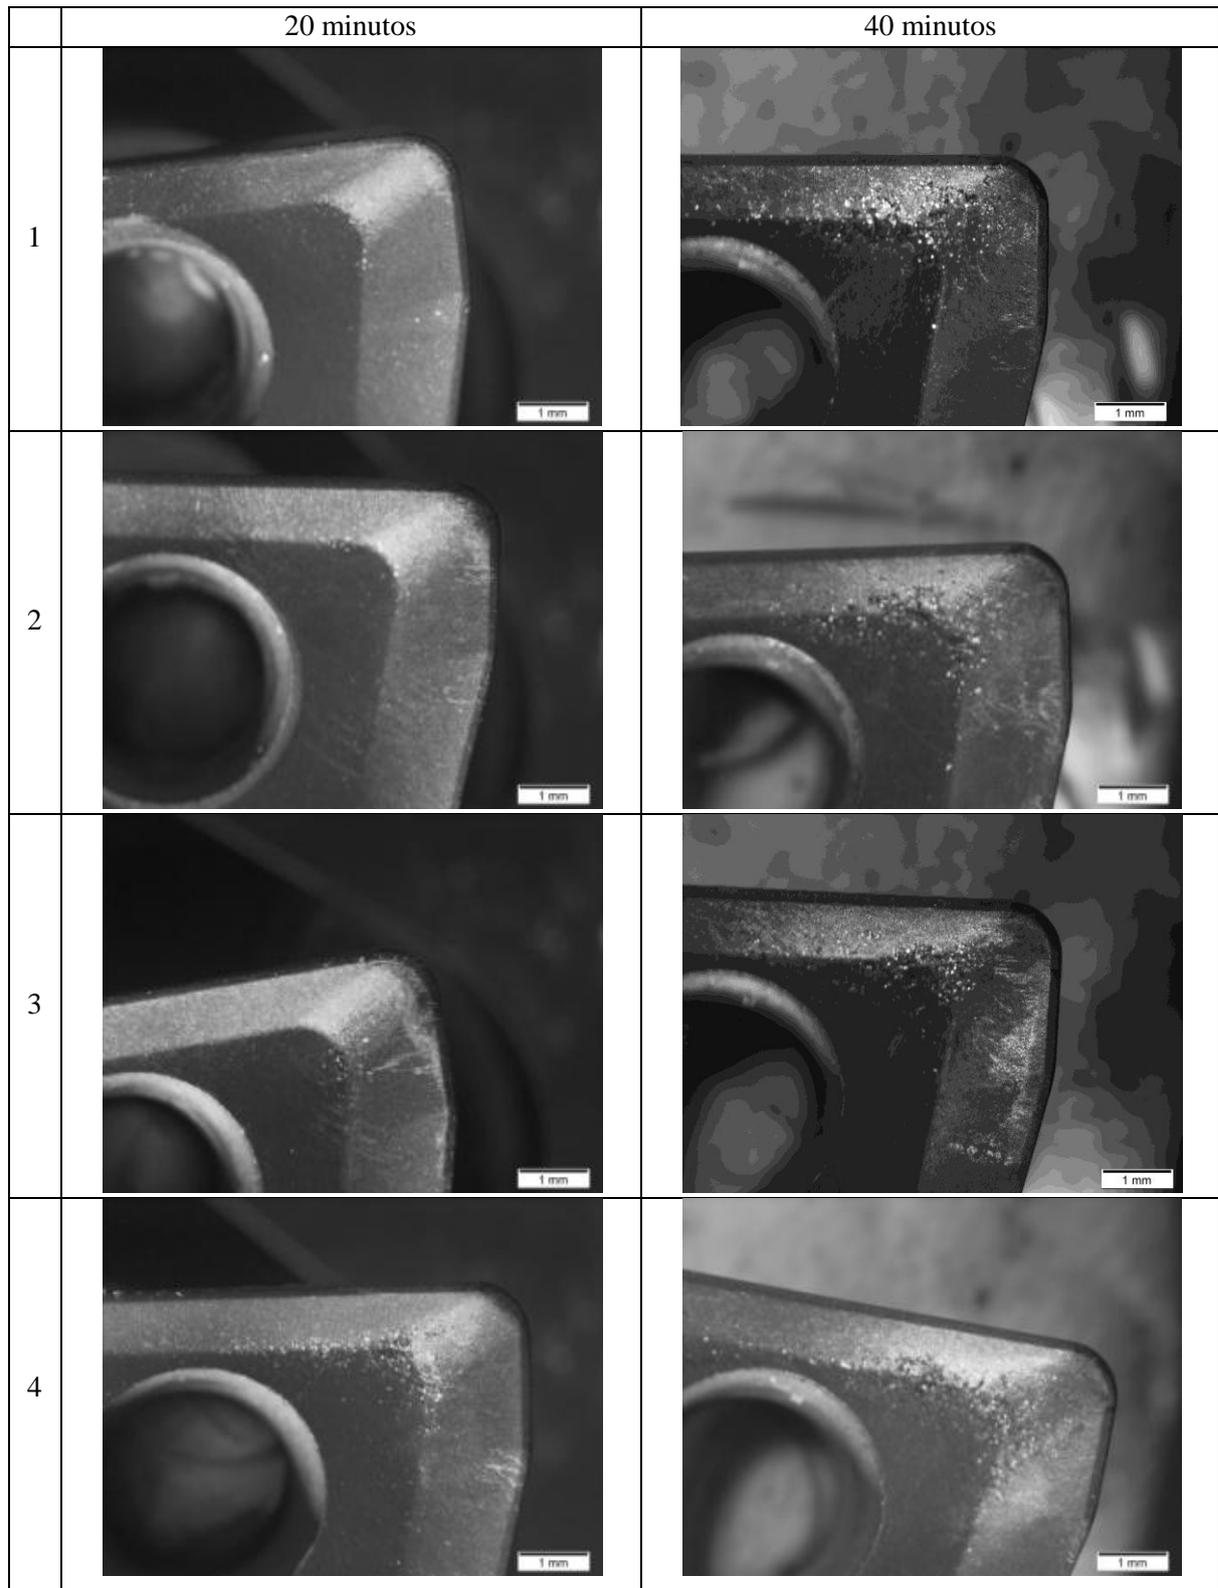
**Figura 35:** Desgaste na superfície de saída das ferramentas.

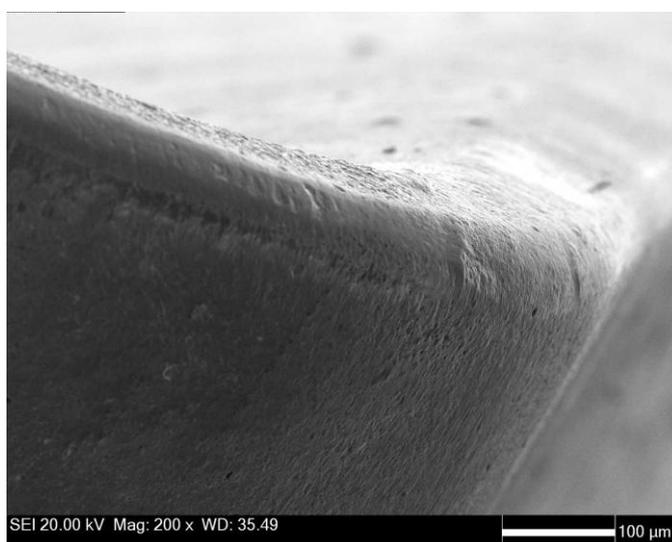
**Figura 36:** Análise dos desgaste da ferramenta após 30 minutos de usinagem.

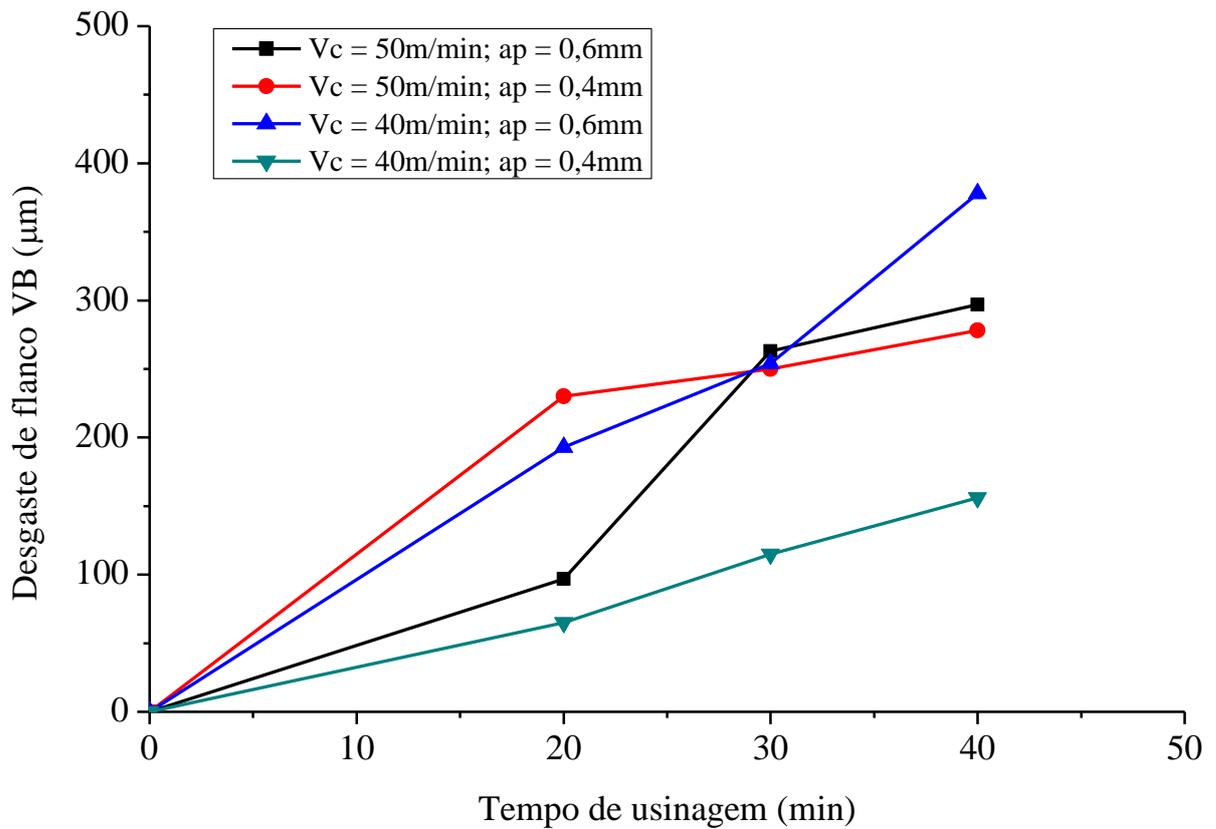
**Figura 37:** Gráfico do desgaste de flanco durante o fresamento frontal.

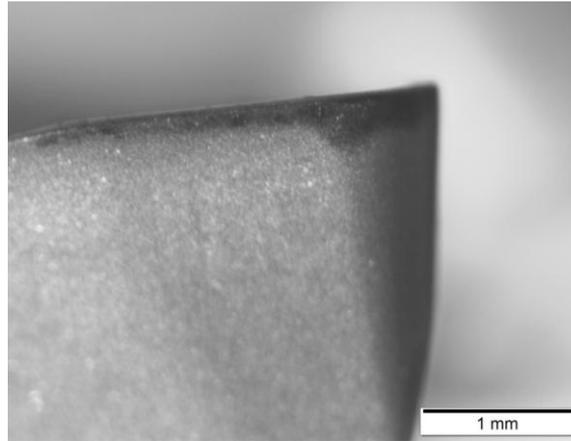
**Figura 38:** Desgaste de entalhe na condição  $v_c=40$  m/min,  $a_p=0,6$ mm.

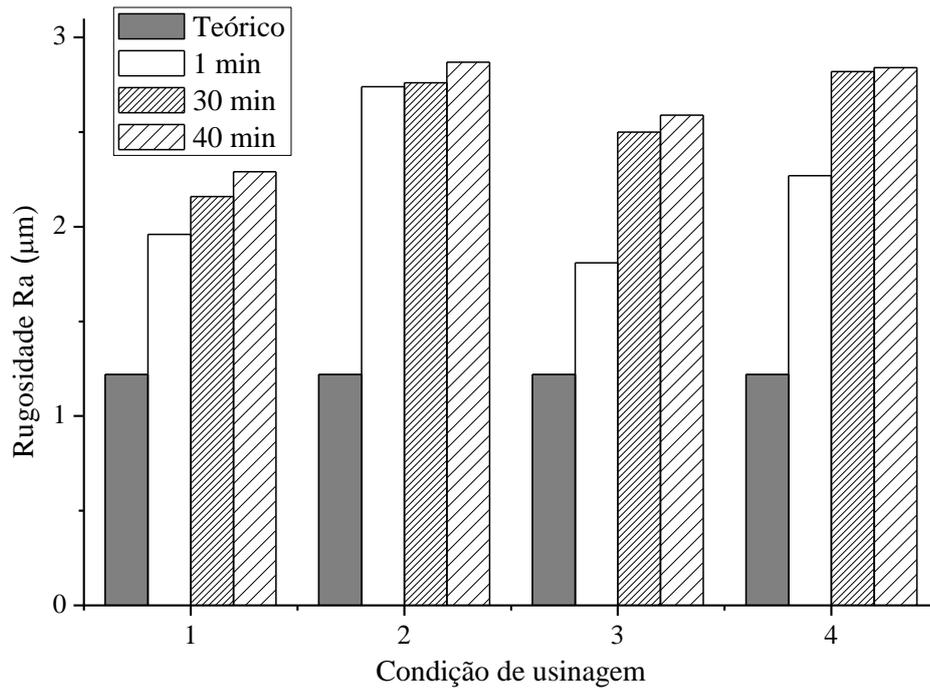
**Figura 39:** Rugosidade para diferentes tempos de usinagem.

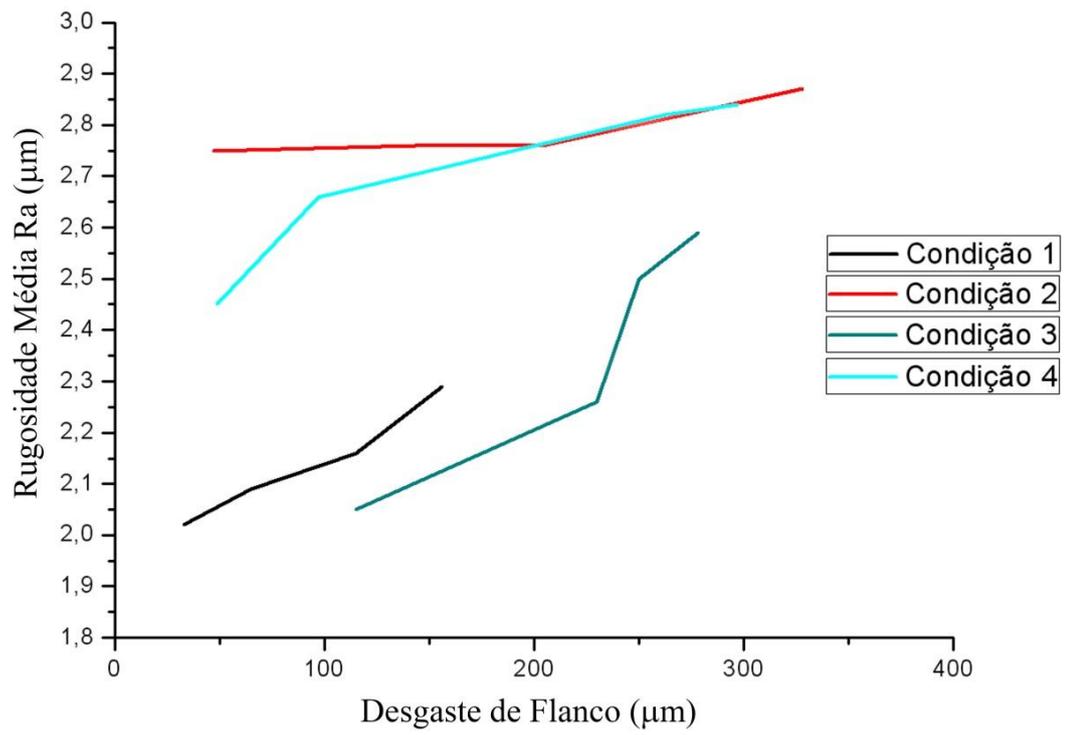
**Figura 40:** Evolução do Desgaste de Flanco correlacionado com a Rugosidade média Ra.
